INFORMAÇÃO CLÍNICA

Cateterização acidental do plexo venoso peridural: análise tomográfica[☆]

Accidental catheterization of epidural venous plexus: tomographic analysis

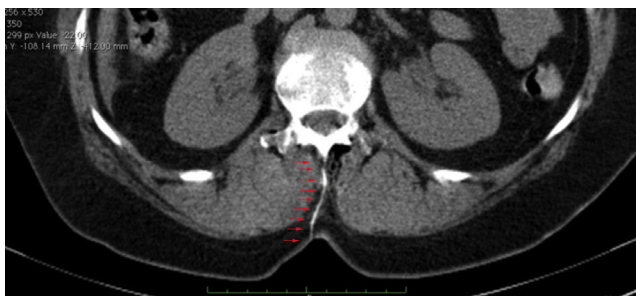
Figura 1 Cateter contrastado desde a pele até espaço peridural, assinalado pelas setas vermelhas.

cateter e foi então observado aumento de 40% da frequência cardíaca. Findo o ato cirúrgico, a paciente foi extubada e, em ventilação espontânea, lúcida e orientada, foi levada ao setor de radiologia. Foi feita tomografia computadorizada helicoidal, com injeção de 4 mL de contraste iodado não iônico pelo cateter peridural. A análise das imagens revelou trajeto do cateter desde a pele até o espaço peridural (fig. 1). Foi possível observar o plexo venoso peridural interno posterior e anterior (fig. 2). Foi identificada ainda a veia intervertebral desde sua origem no forame intervertebral até a sua confluência com a veia ázigo (fig. 3). Em imagens nos planos axial, sagital e coronal é possível identificar a veia ázigo em toda sua porção abdominal e torácica (figs. 4-6).

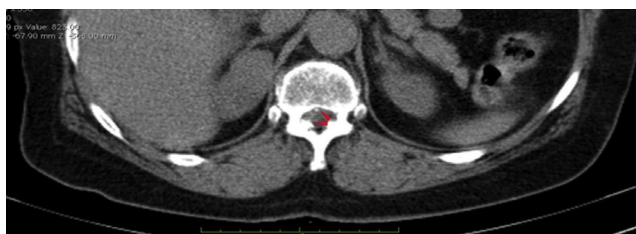
Figura 2 Plexo venoso peridural anterior e posterior contrastados.

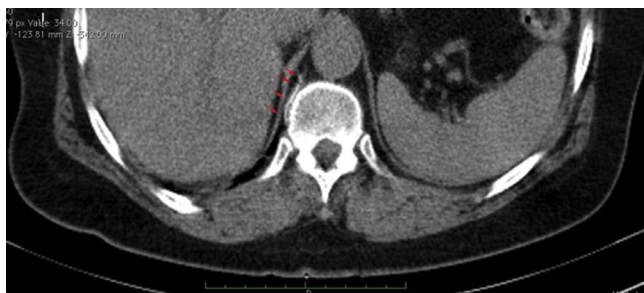
Figura 3 Veia intervertebral.
