INFORMAÇÃO CLÍNICA

Quando uma porta não apresenta retorno sanguíneo: relato de dois casos de causas raras de mau posicionamento de cateter venoso central

When one port does not return blood: two case reports of rare causes for misplaced central venous catheters

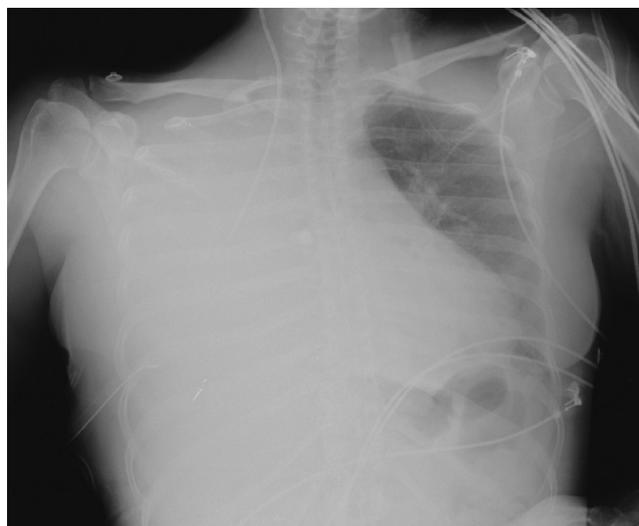
No fim do procedimento, a paciente estava acordada, sem sinais de distúrbio respiratório. Posteriormente, na sala de recuperação pós-anestésica (SRPA), seis horas após a cirurgia, queixou-se de dor no peito direito e dispneia. À ausculta, não havia sons respiratórios no hemitórax direito com embotamento da percussão. O cateter venoso central não estava permeável e não havia retorno sanguíneo.

A radiografia de tórax mostrou opacidade no hemitórax direito e observou-se que a ponta do cateter estava em direção oposta à silhueta cardíaca (fig. 1).

Figura 1 Raio-x de tórax tomado no leito que mostra hidrotórax direito nove horas após a inserção do cateter venoso central.

Um dreno torácico foi inserido, com drenagem imediata de 2.500 mL de líquido seroso, seguido por alívio sintomático. A paciente foi transferida para a enfermaria. O tubo torácico foi removido após cinco dias e a paciente recebeu alta totalmente recuperada.

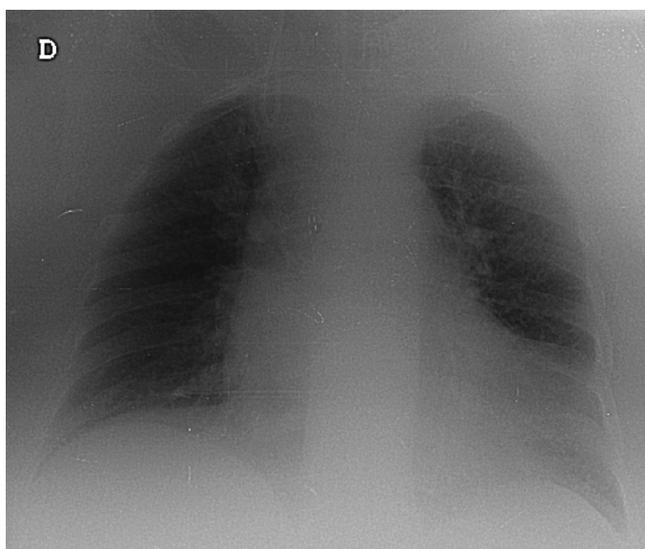
Na UTI, uma radiografia de tórax foi feita e a alça formada pelo cateter venoso central foi observada (fig. 2).

Figura 2 Raio-x de tórax tomado no leito que mostra a alça formada pelo cateter venoso central.

A formação de alça pode ocorrer por causa do fecho da ponta do cateter no óstio de uma veia afluyente, o que permite a consequente progressão do cateter de modo a formar uma alça.⁹ Em nosso caso, a alça formada pode ter resultado da interferência da ponta do cateter no óstio da veia subclávia direita ou da veia braquiocefálica esquerda. A dificuldade de recuperar o fio-guia e de aspiração do sangue a partir da porta medial sugere que o cateter estava parcialmente dobrado, mas mantinha sua permeabilidade.

O cateter foi removido sem resistência. Um novo cateter venoso central foi inserido na veia subclávia direita, com o uso de referências anatômicas e da técnica de Seldinger, sem intercorrências. Após 36 horas, o cateter foi removido e a paciente transferida para a enfermaria. Três dias depois, a paciente precisou de uma nova linha central por causa do acesso periférico difícil. A veia jugular interna direita foi usada, novamente com referências anatômicas e técnica de Seldinger, sem complicações. Após 10 dias, a paciente recebeu alta, totalmente recuperada.
